L'albergo Diurno Cobianchi

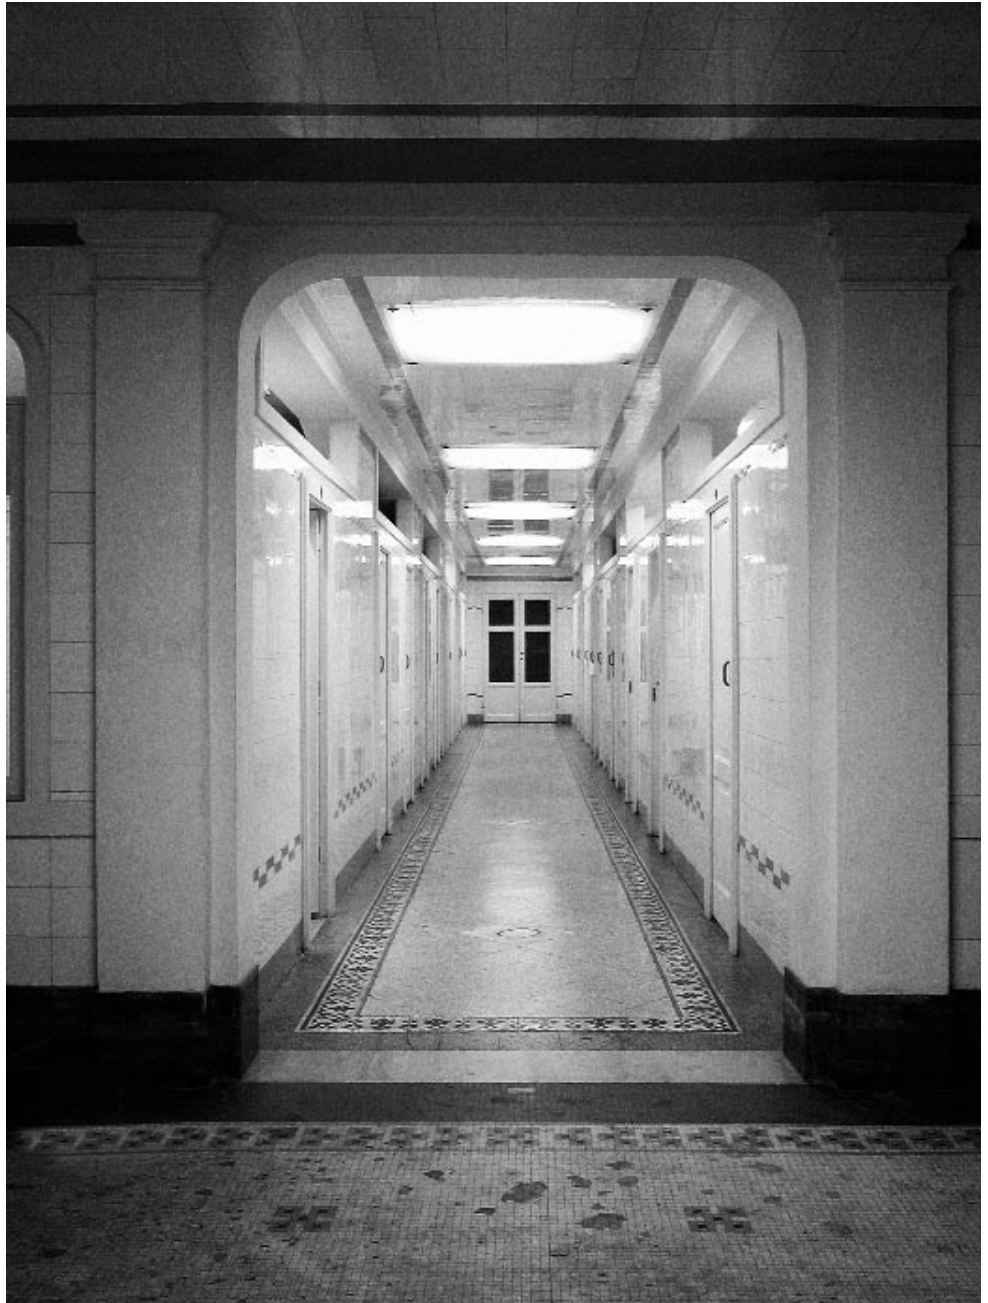
1 Durante il restauro del 1998, è stato possibile riportare alla luce i decorati locali dei bagni pubblici. L'atrio d'ingresso, dove aprono i due corridoi di distribuzione alle sale da bagno, presenta un rivestimento su pareti e soffitto con piastrelle in pasta di vetro bianche contrastate da strisce di piastrelle beige, riquadrate da lesene e architravi ad encausto. Una zoccolatura alta in marmo fascia le pareti alla base. Il pavimento è in mosaico di gres a tre colori disposti a formare fasce, cornici e decori a disegno geometrico.

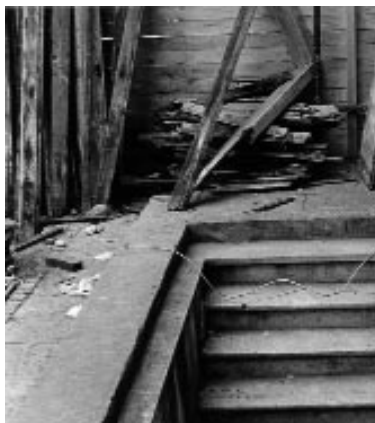
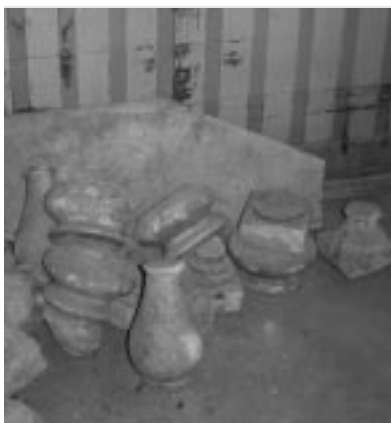
2, 3 La scala di accesso al piano interrato è in marmo. Due piccole rampe accedono ad un ripiano dal quale parte la scalinata che introduce all'albergo. I lavori di restauro hanno riportato alla luce il vecchio collegamento verticale. Purtroppo la balaustra in marmo a colonnini che la decorava è stata demolita con la chiusura dei locali. Alcuni reperti sono stati ritrovati nelle sale da bagno.

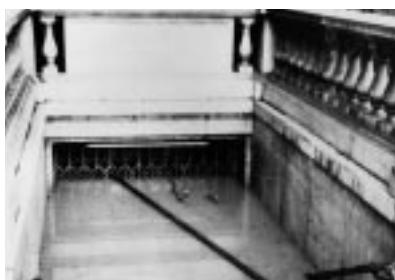
4 La piena dell'Arno del 1966 provocò notevoli danni alle strutture dell'Albergo, già entrato nella sua fase di declino commerciale, e giunto al termine dei cinquant'anni all'imminente scadenza della Convenzione per l'uso gratuito dei locali. Questi fattori portarono alla chiusura definitiva di uno storico luogo cittadino, presente nei racconti di una intera generazione di pisani.

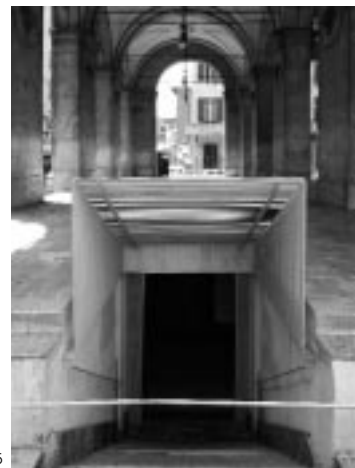
5 L'ingresso ai locali dell'ex Albergo, con i recenti lavori di recupero, è stato protetto provvisoriamente da una struttura in tondini di ferro che racchiude il foro delle scale che scendono nel seminterrato. Il progetto di restauro prevede il rifacimento dell'ingresso originale con balaustra in marmo.

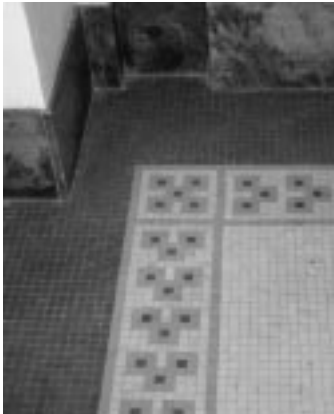
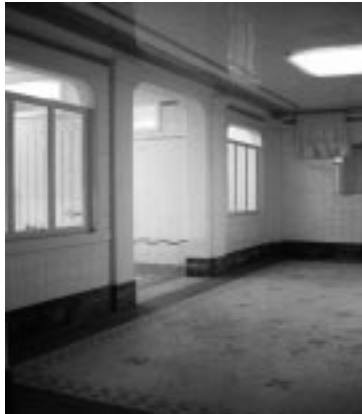
7, 8, 9 Il pavimento dell'atrio di ingresso in mosaico in piastrelle ceramiche con fasce e decori a tre colori.

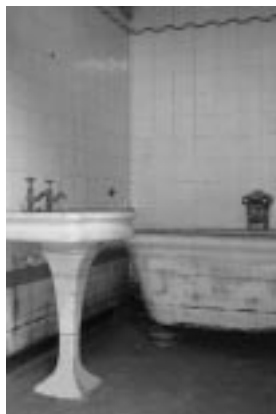
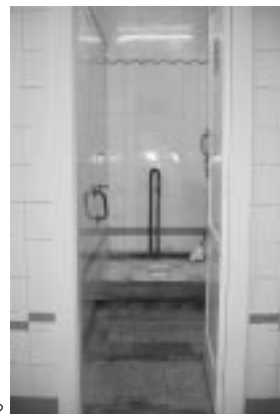
10-13 Le sale da bagno si differenziavano in finiture e arredi a seconda della categoria: si andava da piccoli locali con solo turca o w.c., a locali con doccia e lavandino, fino ad arrivare alle sale da bagno complete, dove si trovano tutti i sanitari e una comoda vasca in ceramica. Il gruppo rubinetteria in ottone con una larga bocca d'erogazione, permetteva il riempimento rapido del bacino.

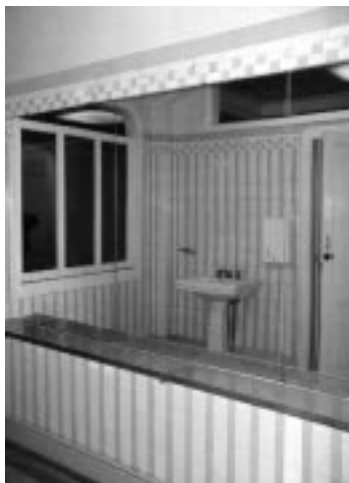
14 I locali affacciati con ampie vetrate sull'atrio d'ingresso, sono rivestiti in piastrelle di pasta di vetro bianca e turchese, montato a disegno geometrico a formare strisce verticali concluse da una greca a scacchiera. Sulla parete opposta al corridoio una lunga mensola in vetro, sorretta da supporti in ferro battuto, è posta alla base della specchiera incassata nel rivestimento. I quattro locali ospitavano barbieri, parrucchiere, manicure. In un piccolo locale attiguo, i clienti si accomodavano per le pedicure.

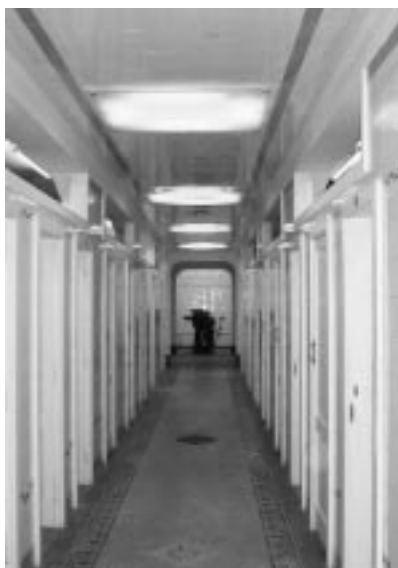
15 Il lungo corridoio dove aprono le porte in legno laccato con ferramenta in ottone delle sale da bagno, è rivestito in piastrelle di pasta di vetro bianche con greche e fasce beige.

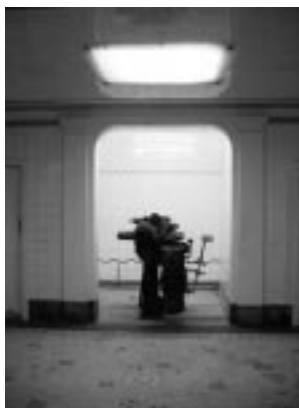
16 L'albergo assicurava anche il servizio di lavatura e/o stiratura dei capi di abbigliamento. La stratrice a vapore era in un vano a nicchia anch'esso completamente rivestito in piastrelle di vetro bianche e verdi.
