Formazione ed evoluzione della Dar Raissouni

Un'ipotesi di evoluzione del complesso

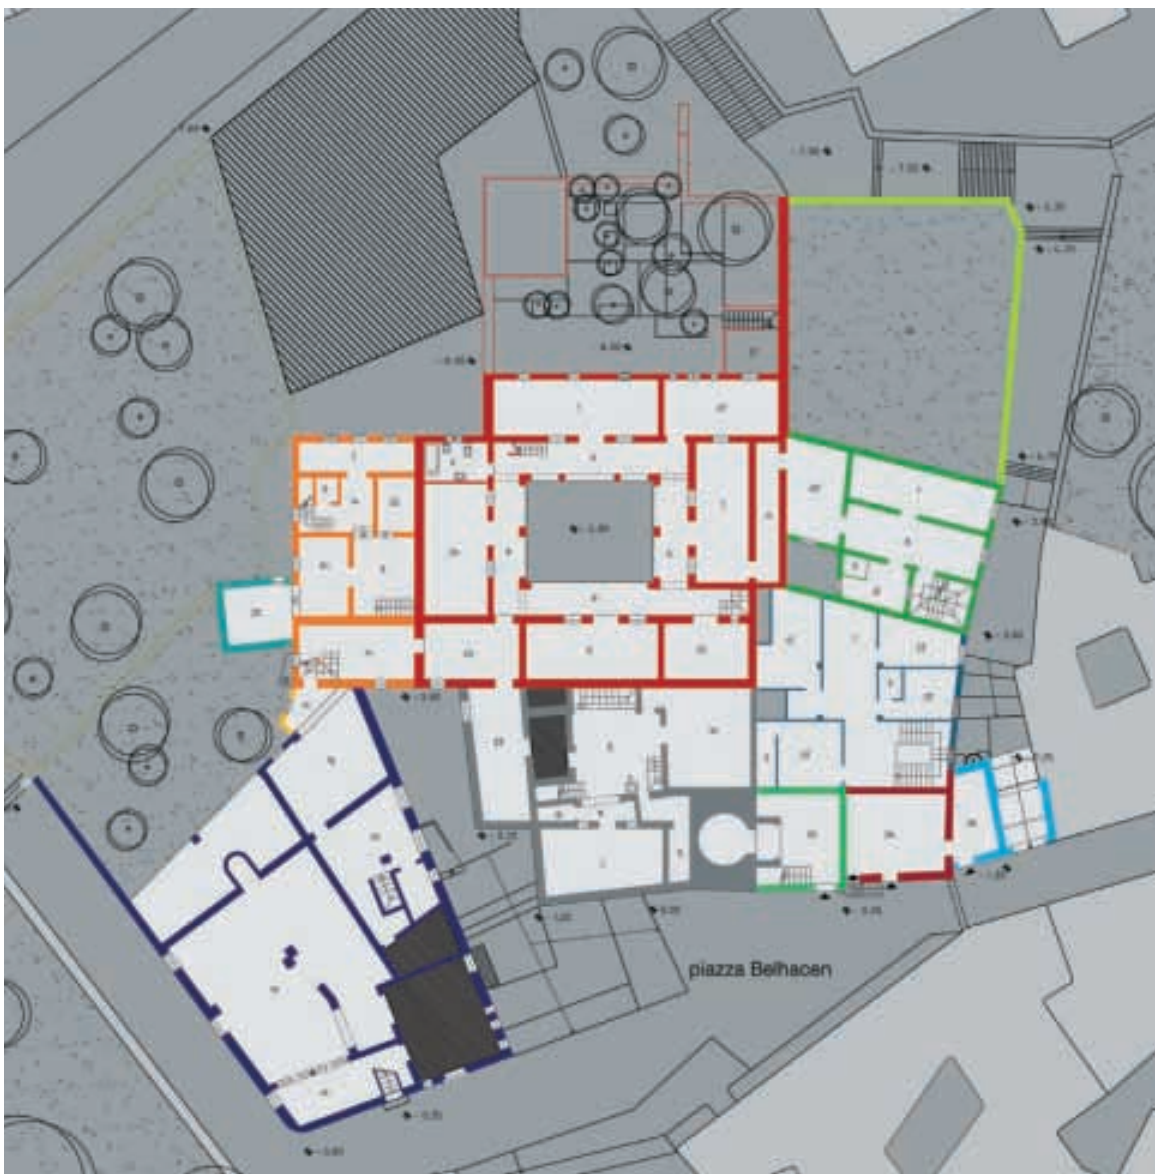
Pianta primo piano dell'isolato Raissouni

- edificio A _ ABITAZIONE - CASA RAISSOUNI 1
- edificio B _ ABITAZIONE - CASA RAISSOUNI 2
- edificio C _ ABITAZIONE - CASA RAISSOUNI 3
- edificio D _ ANNESSO CASA RAISSOUNI 1
- edificio E _ FORNO
- edificio F _ CONCERIA PELLI 1
- edificio G _ CONCERIA PELLI 2
- edificio H _ HOTEL
- edificio I _ ABITAZIONE
- L _ MURD DI RECINZIONE
- edificio M _ ZADUA RAISSOUNI
- N _ MURD DI RECINZIONE DIRINDO RAISSOUNI
- O _ VILLAGGIO DI COLLETTAMENTO CASA RAISSOUNI-ZADUA
